RESTAURO DELLA FACCIATA  
E DEL NARTECE DELLA  
“BADIA DELLA MADONNA DE VIANO”

COMUNE DI SGURGOLA  
FROSINONE

*a cura di Anna Ferrazzano  
Paola Iecco e Natascia Temperilli*

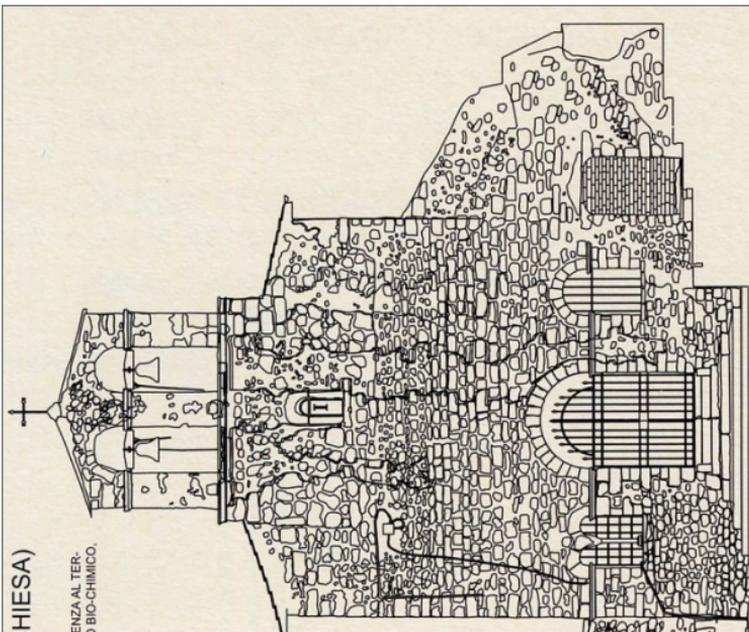
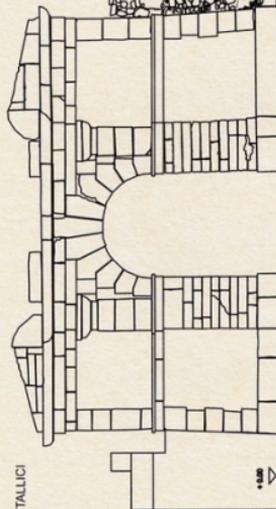
## ANALISI DEL DEGRADO SUPERFICIALE (PROSPETTO CHIESA)

MACCHIA DA UMIDITÀ DI RISALITA CAPILLARE CAUSATA DALL'ADICENZA AL TER.  
 RAPENO DELLA STRUTTURA MURARIA. COMPRESENZA DI DEGRADO BIO-CHIMICO,  
 CON ATTECCIMENTO DI COLONIE DI MUSCHI E LICHENI.

INCROSTAZIONI SUPERFICIALI

DEGRADO TECNOLOGICO

OSSIDAZIONE DEGLI ELEMENTI METALLICI

VEGETAZIONE

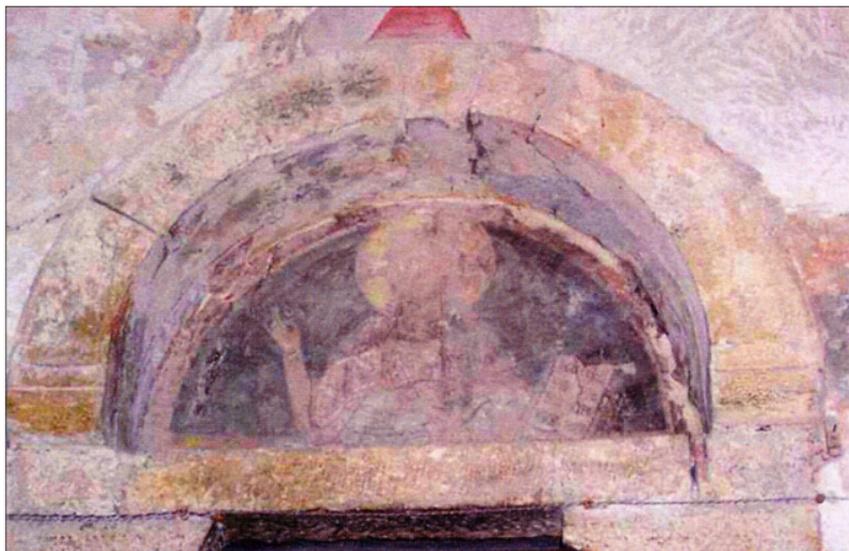
*Stato di conservazione prima della fase di pulitura*

Il Cristo è stato pulito tramite impacchi di carbonato di ammonio e cellulosa, interponendo tra l'affresco e l'impacco la carta giapponese, al fine di evitare che la cellulosa si infiltrasse tra le asperità della parete; il tutto è stato infine lavato con acqua distillata.

Dove presenti sono state eliminate tutte le stuccature preesistenti, di cui alcune evidentemente trasbordanti sulle superfici dipinte e lapidee, in questo caso sono stati utilizzati strumenti come gli scalpelli di diversa dimensione.

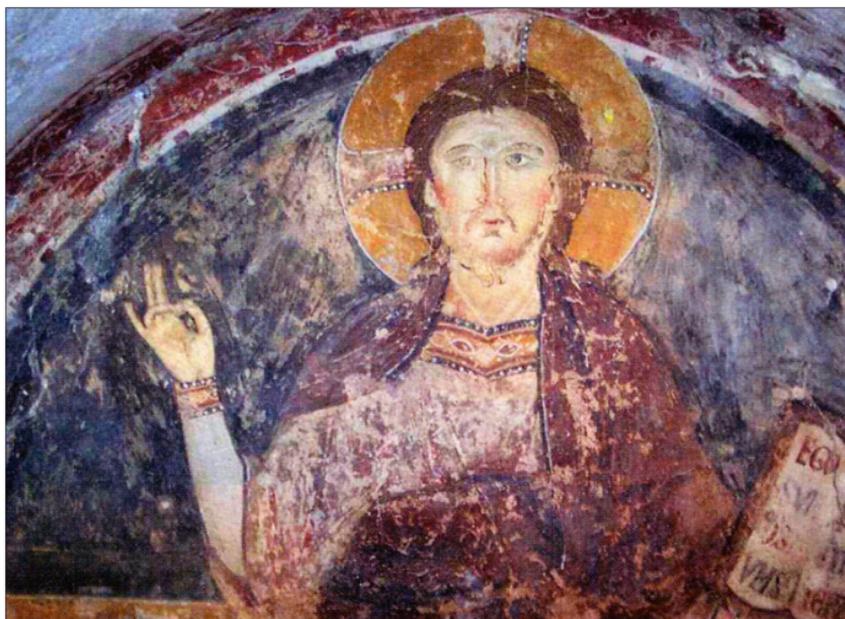
*Fase intermedia di pulitura*

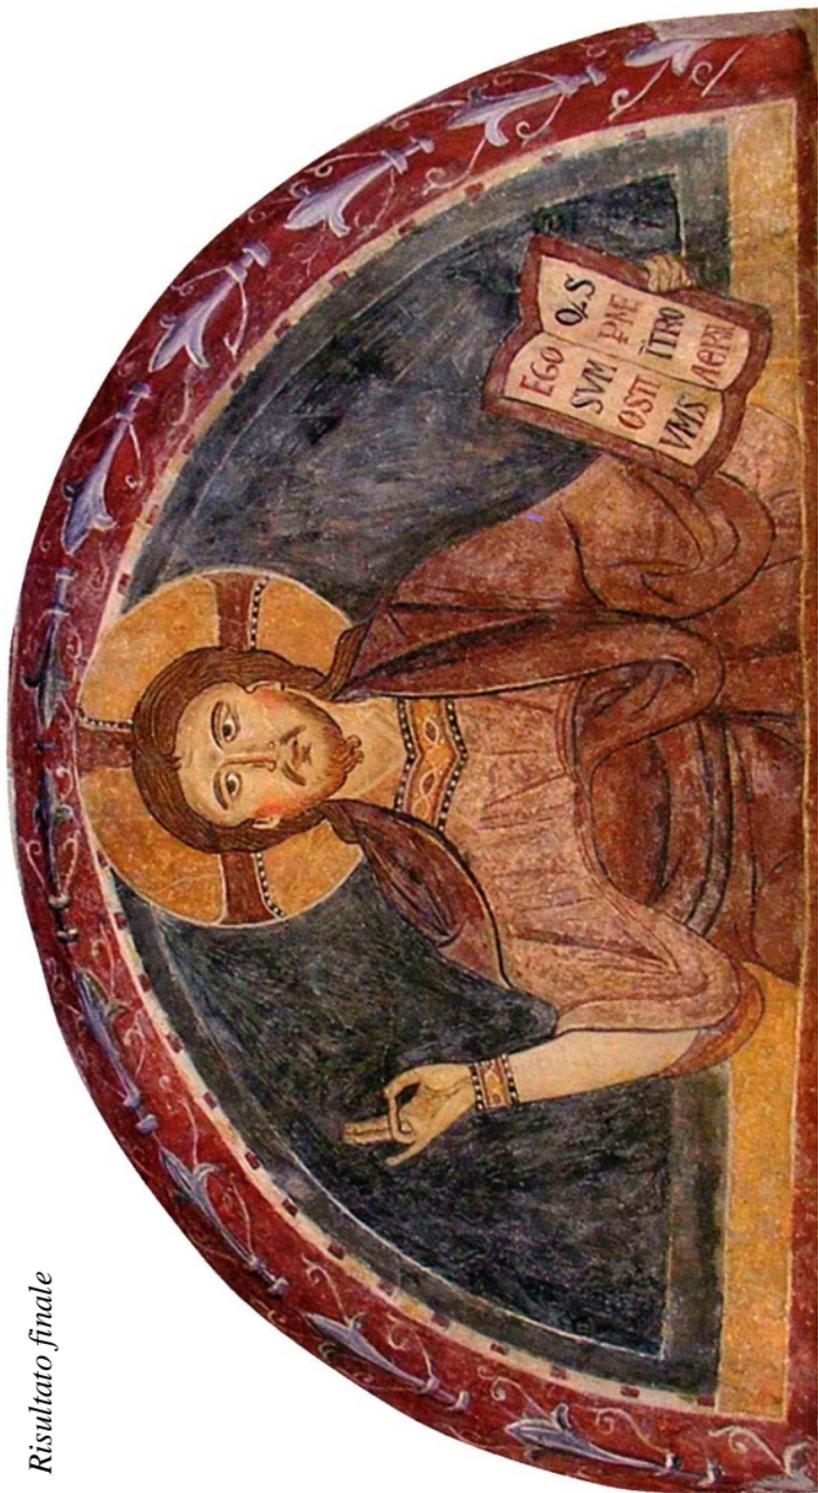
*Risultato finale*
