RESTAURO DELLA FACCIATA  
E DEL NARTECE DELLA  
“BADIA DELLA MADONNA DE VIANO”

COMUNE DI SGURGOLA  
FROSINONE

*a cura di Anna Ferrazzano  
Paola Iecco e Natascia Temperilli*

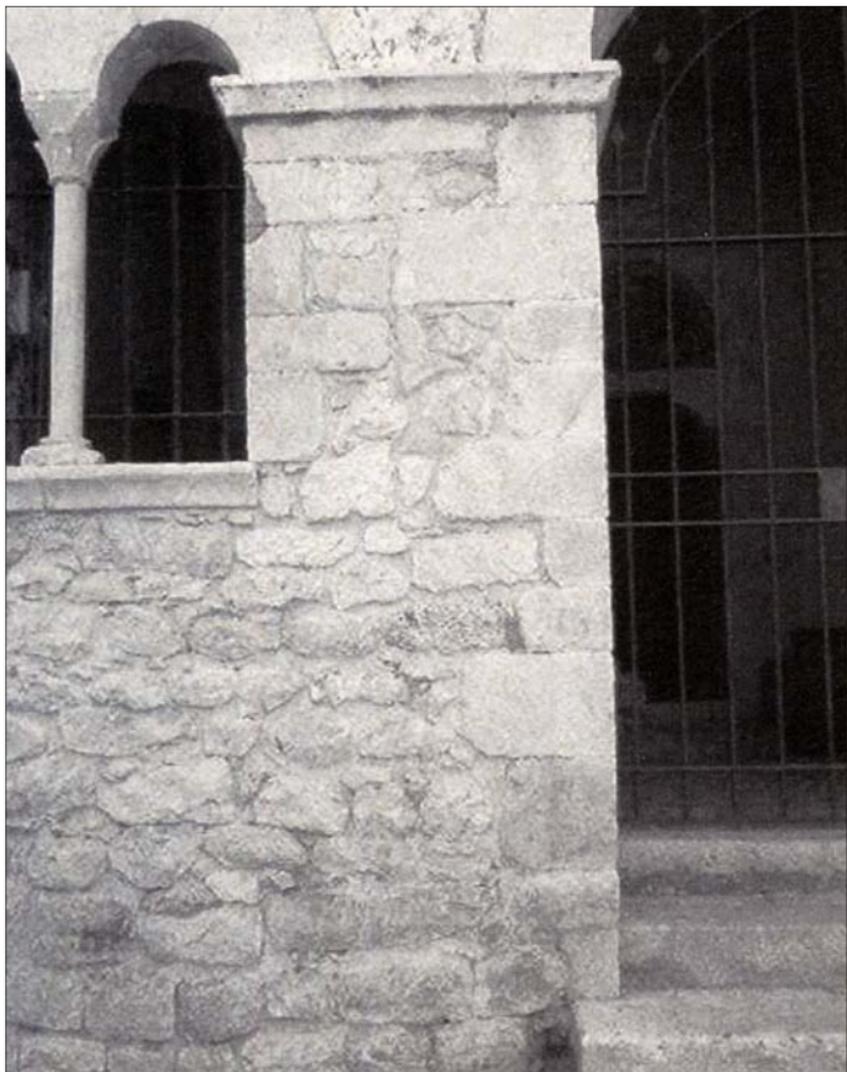
Nel complesso dei danni rilevato con ispezione diretta del manufatto, si sono potute annoverare le mancanze e le perdite di materiale, i depositi superficiali, quali fenomeni di sedimentazione di materiali estranei, le alterazioni fisico-chimiche, che incidevano perlopiù sull'aspetto dell'opera, non fiaccandone però la resistenza in maniera significativa, tanto da dover intervenire con opere di consolidamento strutturale. E' stata anche rilevata la presenza di microrganismi viventi e di vegetazione estranea.

A queste tipologie di degrado si è potuto rispondere sia con un'azione di restauro e consolidamento volumetrico puntuale delle parti riconfigurabili per assicurare una restituita funzionalità costruttiva di singoli elementi del manufatto, sia con un'azione conservativa delle superfici affinché riacquistino la funzione di tegumento delle masse murarie monumentali, sia, ancora, con un'azione di pulitura e protezione che, con l'operazione di rimozione di incrostazioni e depositi indesiderati, salvaguardasse tracce e parti importanti del monumento.

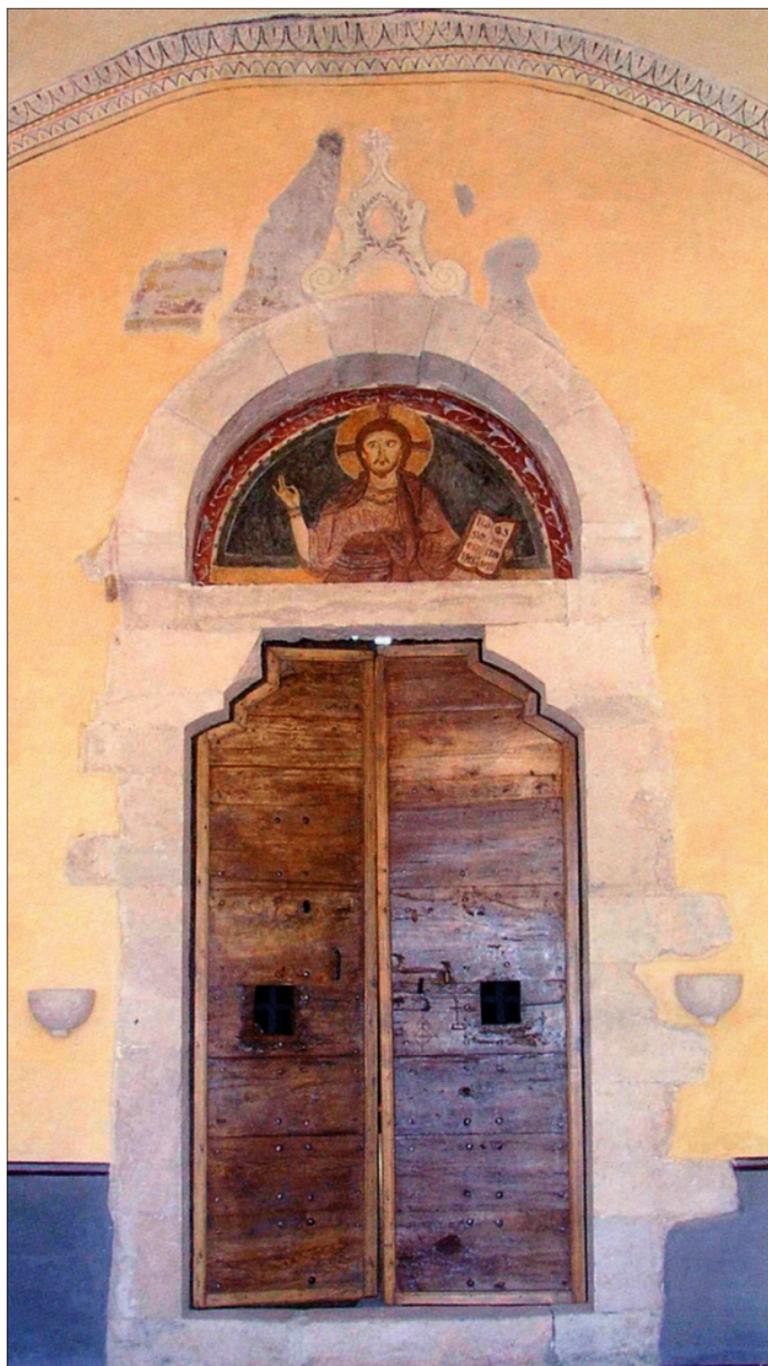
*Portale di ingresso*
